Resorbierbares Knochenersatzmaterial bei Periimplantitistherapie

Dr. Fernando Duarte, Dr. Gregor Thomas

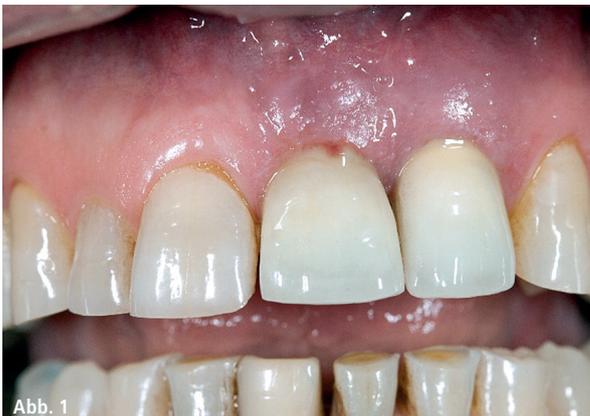
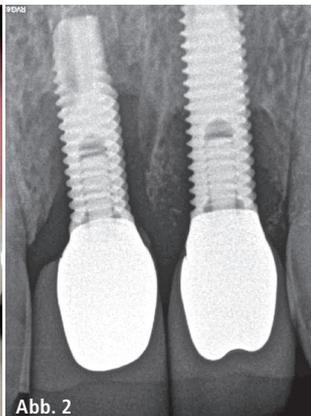
Ein 59-jähriger Patient erschien in der Praxis und beklagte ein leichtes Exsudat im Bereich seiner Frontzahnimplantate (Abb. 1). Die initiale Untersuchung mit Sondierung ergab eine tiefe zirkuläre Tasche um die Implantate. Eine

Mobilität der Implantate wurde jedoch nicht festgestellt. Die röntgenologische Untersuchung bestätigte den Verdacht einer fortgeschrittenen Periimplantitis um die kürzlich gesetzten Implantate (Abb. 2).

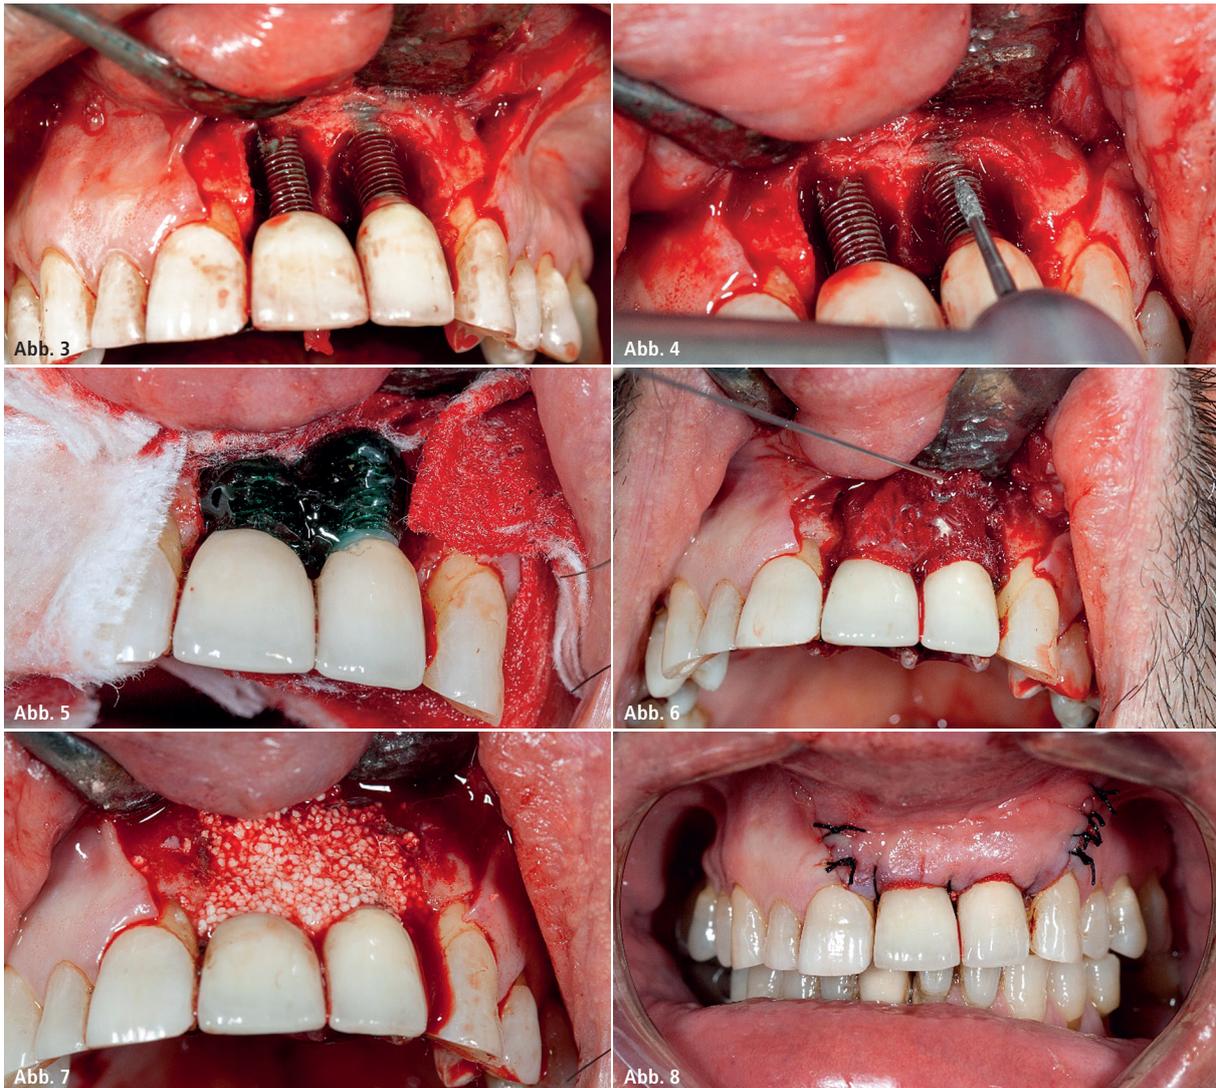
Der Beschreibung des Protokolls folgend wurde ein Mukoperiostlappen gebildet, um den massiven vierwandigen Defekt vollständig darstellen zu können (Abb. 3). Mithilfe diamantierter Fräsen wurde die Implantatoberfläche mechanisch gereinigt (Abb. 4). Es folgte die chemische Reinigung der Oberfläche mit anschließender antibiotischer Imprägnierung (Abb. 5 und 6).

Nach Abschluss der Vorbereitungen wurde wie beschrieben das aus phasenreinem β -Tricalciumphosphat bestehende Knochenersatzmaterial, welches mit seinen Mikro-, Meso- und Makroporen optimale Voraussetzungen für

ein knöchernes Remodelling bietet, eingebracht (Abb. 7).

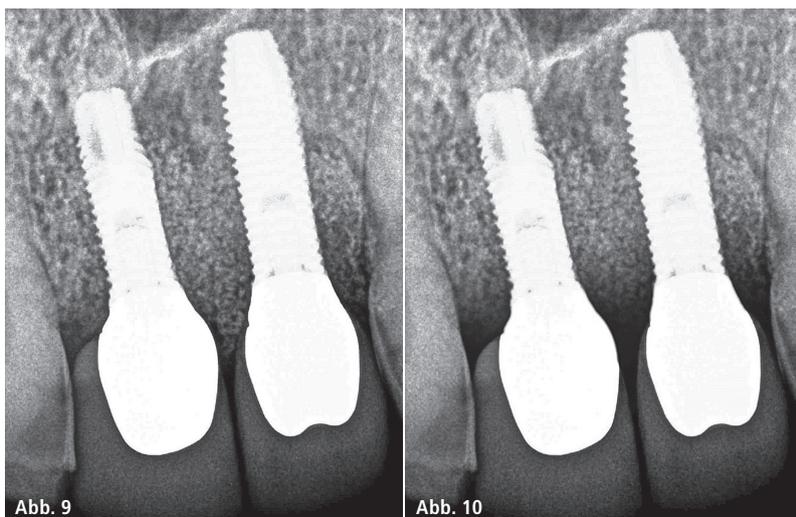
Schließlich wurde das Operationsgebiet mit der bioresorbierbaren Membran abgedeckt und der Lappen mittels intermittierender Nähte zu einem vollständigen und dichten Wundverschluss readaptiert (Abb. 8). Die unmittelbar post OP angefertigte Röntgenaufnahme zeigt den aufgefüllten Defekt (Abb. 9). 24 Monate später kann man auf der Kontrollaufnahme eine gute knöcherne Konsolidierung auf Höhe der Schmelz-Zement-Grenze der Nachbarzähne erkennen (Abb. 10).
